## ASBESTINVENTARISATIE

**Opdrachtgever:** Fortis Vastgoed Beleggingen NV  
**Locatie:** Nachtwachtlaan 203, 188, 142, 318,  
263, 246, 397, 372, 373. te  
Amsterdam

asbestinventarisatie inclusief risico-evaluatie m.b.t.  
een niet-sloop situatie

Adres onderzoekslocatie: Nachtwachtlaan 203, 188, 142, 318, 263, 246, 397, 372, 373. te Amsterdam  
Omschrijving onderzoekslocatie: torens  
Projectnummer: 24622421  
Datum onderzoek: 22-08-2006

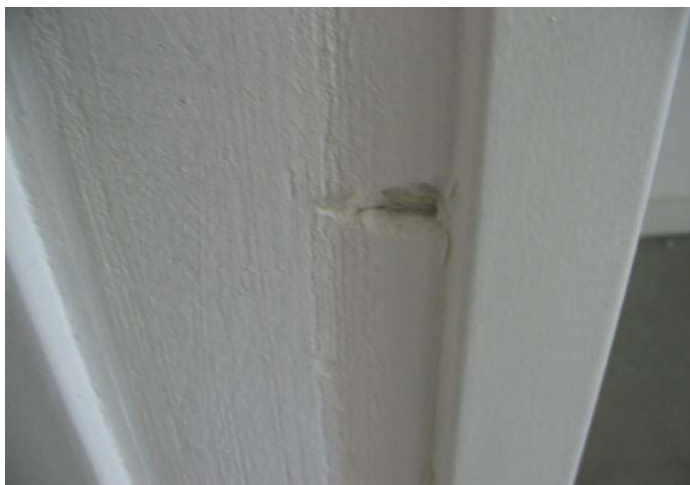
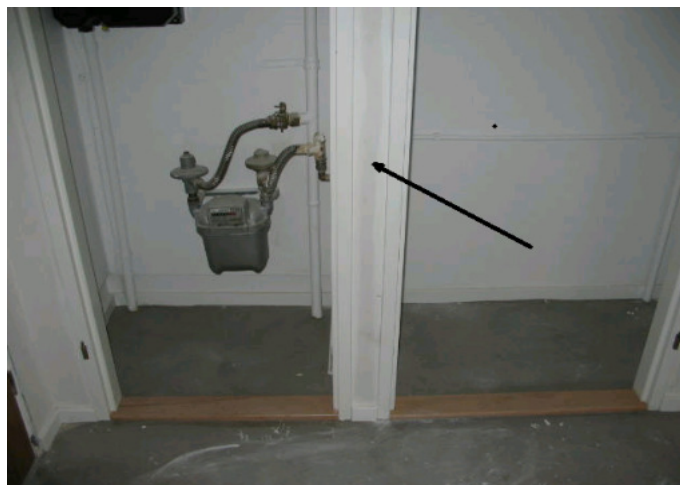
**Gebouw(nr.):** Nachtwachtlaan te Amsterdam  
**Nummer vindplaats:** 1  
**Ruimte(s):** Nachtwachtlaan 203, 188, 142 (woontoren 2)  
**Etage(s):** nvt

Omschrijving toepassing:	plaat
Plaats in ruimte(s):	in de deurstijl tussen de deuren in de entreehal en slaapkamer
Bevestigingsmethode:	ingemetseld/geklemd
Aantal:	3
Afmetingen:	0,2 m <sup>2</sup> per eenheid
Monstercode:	1
Analyseresultaat:	2-5% CHR (wit asbest)
Aard van materiaal:	hechtgebonden

Gezondheidsrisico:	Laag
Categorie saneringsurgentie:	Categorie 3: geen direct risico
Termijn sanering:	Op lange termijn (bijv. vóór sloop)

Bij huisnr 318, 263, 246 (3e woontoren) en 397, 372, 373 (4e woontoren) is de asbestbeplating niet aanwezig.  
Bij de 2e woontoren is het aantal asbestplaten in de woning verschillend, bij huisnr 203 en 188 zijn bij de entreehal 2 stijlen met asbestplaten aanwezig en 1 stijl in de slaapkamer.  
Bij huisnr 142 is alleen in de slaapkamer 1 stijl met asbestplaat aanwezig, in de entreehal is de asbestplaat niet aanwezig.

Het aantal asbestplaten verschilt per woning.

Gebouw	Nr	Ruimte	Toepassing	Conclusie
Nachtwachttlaan te Amsterdam	1	Nachtwachttlaan 203, 188, 142 (woontoren 2)	Plaat	Er kan gesteld worden dat in de 1e en 2e woontoren de asbestbeplating aanwezig is in de deurstijlen bij de entreehal en/of de slaapkamer. De asbestplaat is over het algemeen goed afgedekt door verf, stucwerk of behang. Het plaatmateriaal is hechtgebonden en bevat weinig asbest, zelfs bij een niet behandeld oppervlak is de kans op en asbestvezelemisatie laag, tenzij de plaat bewerkt/beschadigd zou worden. In de woningen van de 3e en 4e woontoren is de asbestplaat niet aangetroffen.

Een urgente sanering is niet noodzakelijk. Werkzaamheden aan de asbestplaat dienen vermeden te worden (schroeven, spijkeren etc).
